เรื่อง รายงานและขอสนับสนุนปรับปรุงสภาพอาคารเรียน

๑. ศบศ. มีหน้าที่รับผิดชอบดูแลความเรียบร้อยอาคารเรียน ๕๐, ๕๑ และ ๕๒ ได้ทำการตรวจสอบสภาพอาคารเรียนดังกล่าวแล้วพบว่ามีปัญหาข้อขัดข้อง มีความจำเป็นที่จะต้องดำเนินการ ดังนี้

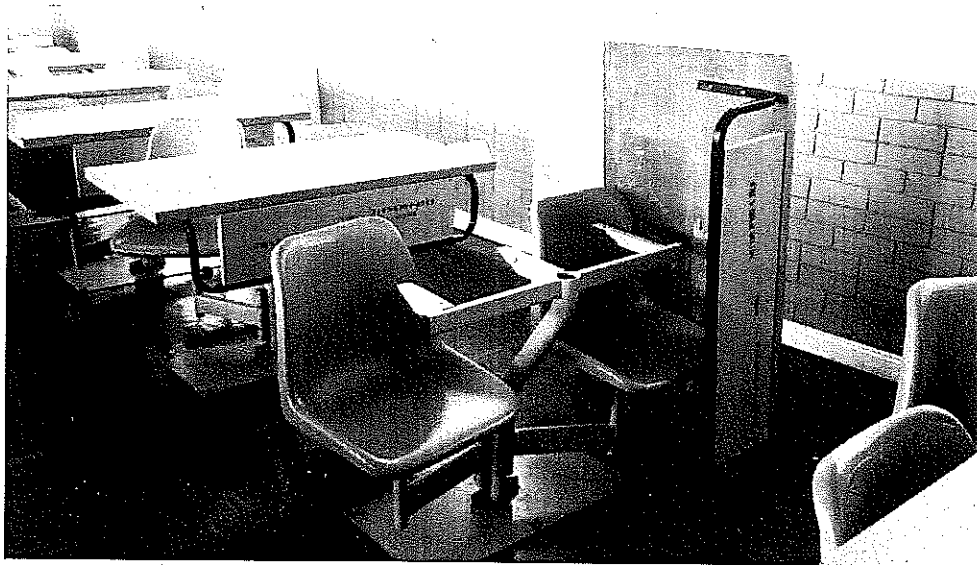
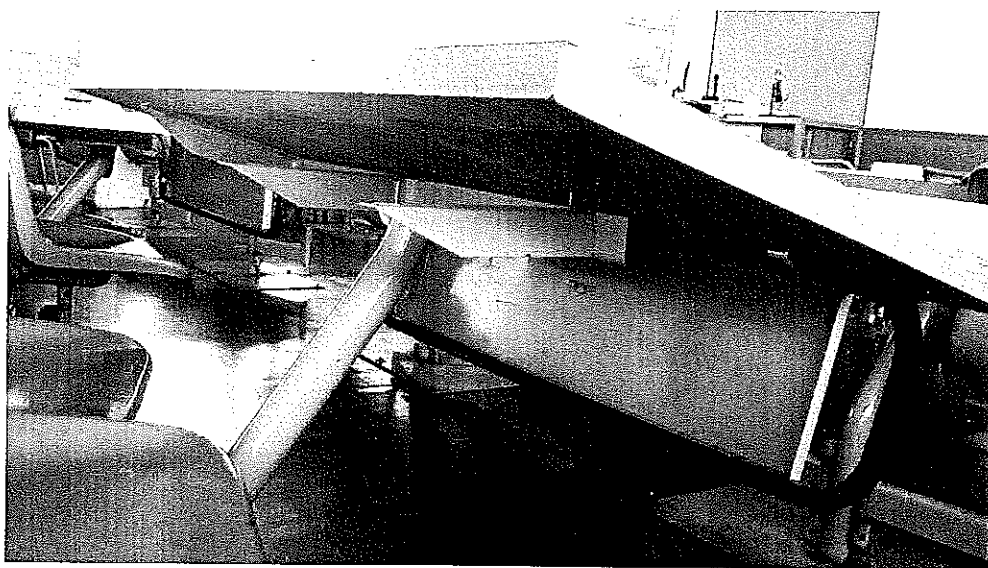
# ภาพโต๊ะสวิตช์บอร์ดก่อนซ่อม

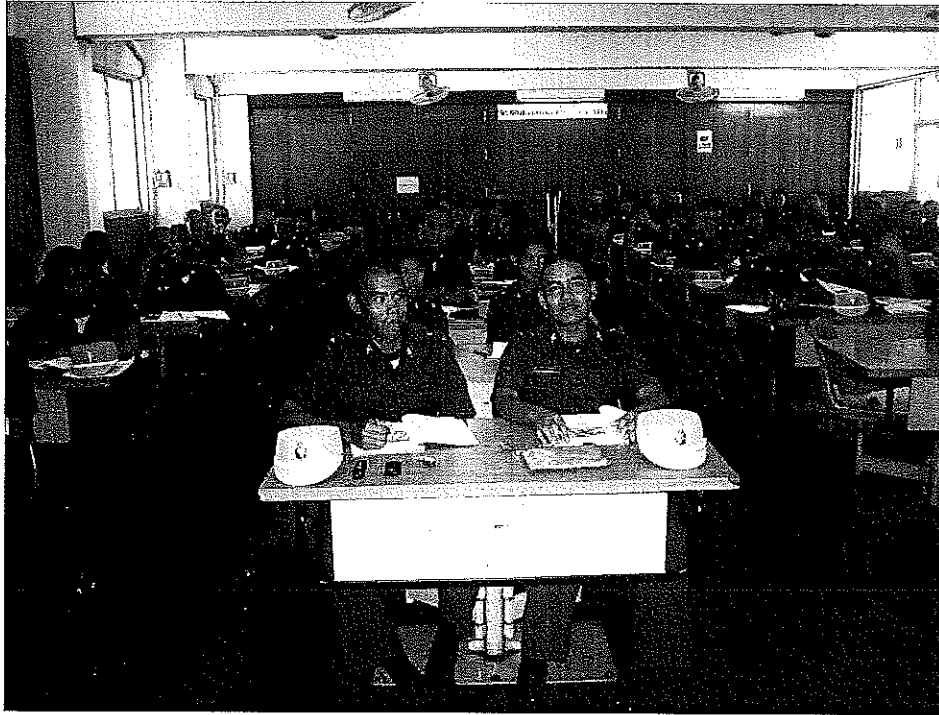
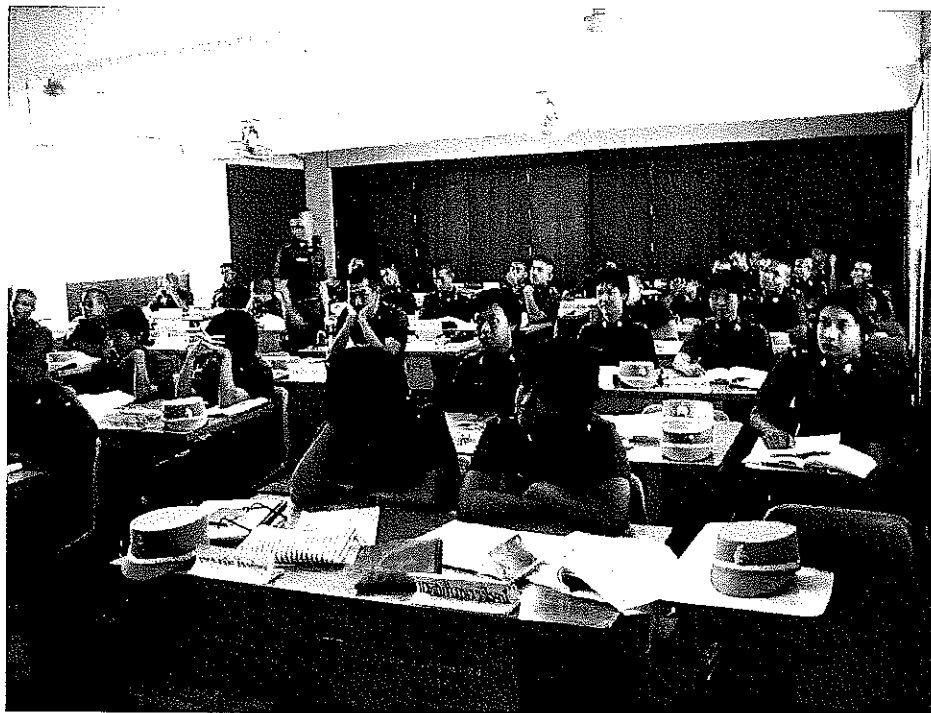
ภาพโต๊ะสวิตช์หลังซ่อมเสร็จเรียบร้อยแล้ว

พร้อมใช้งาน

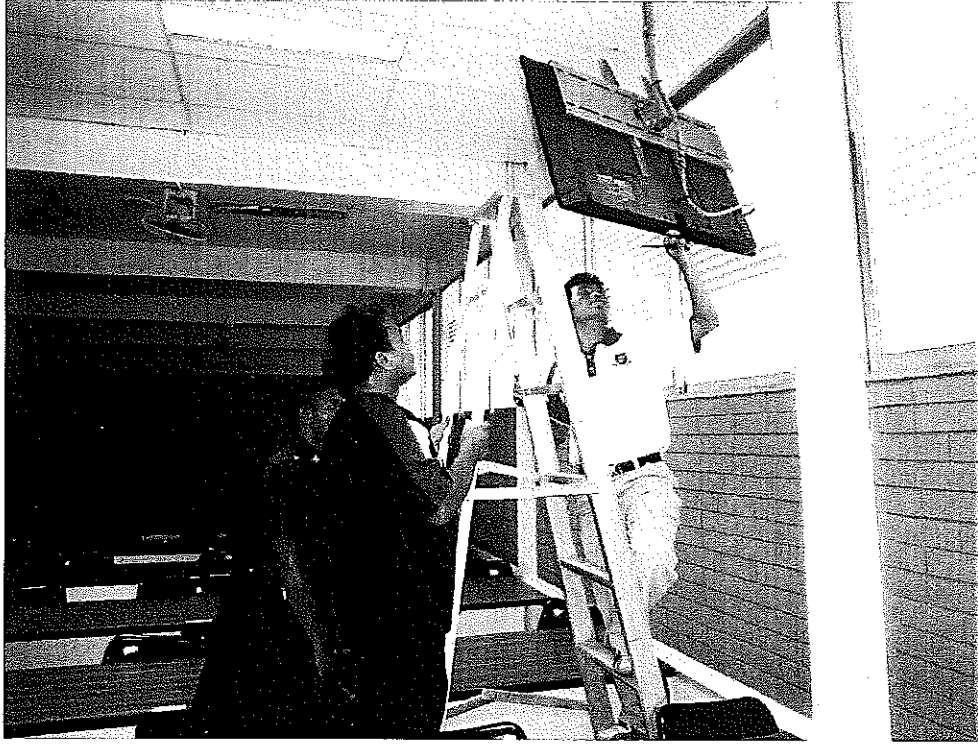
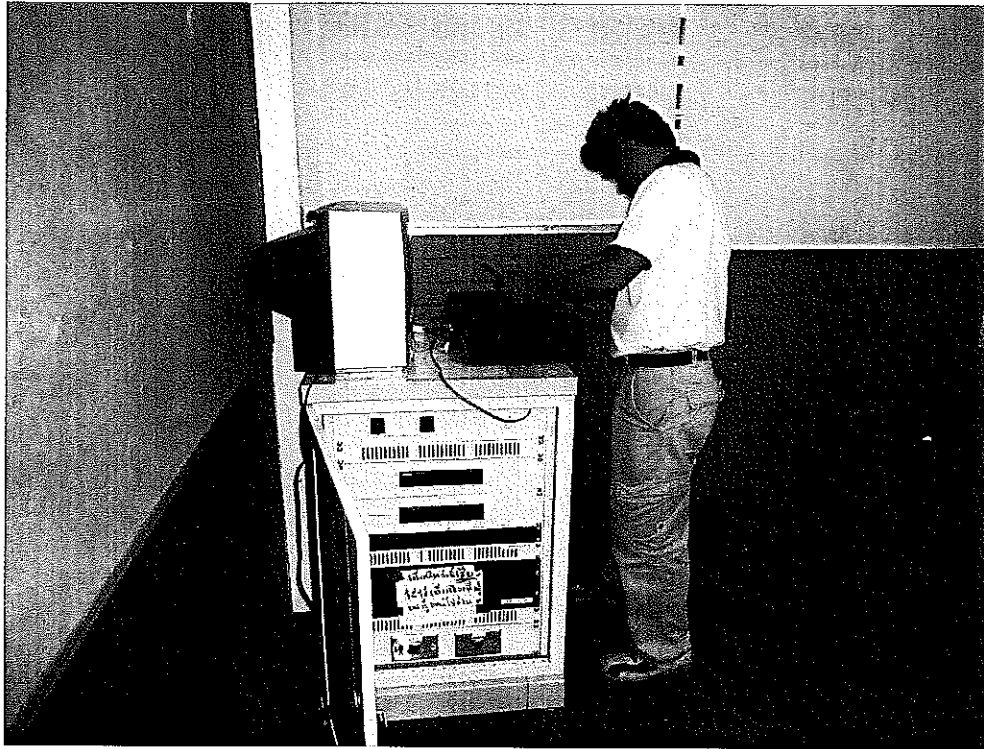
# รูปภาพการซ่อมโสตทัศนูปกรณ์

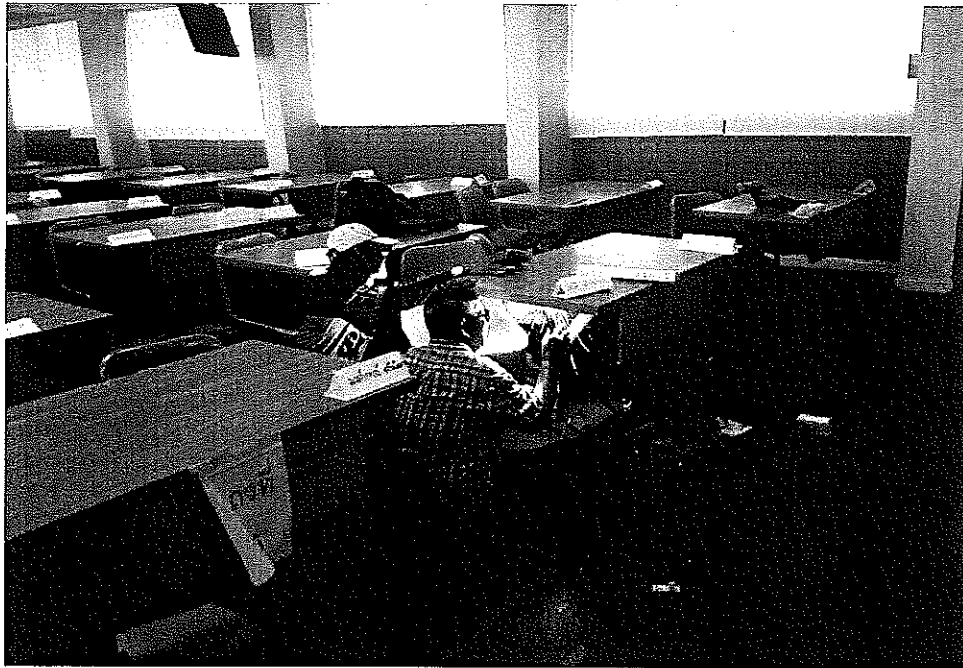
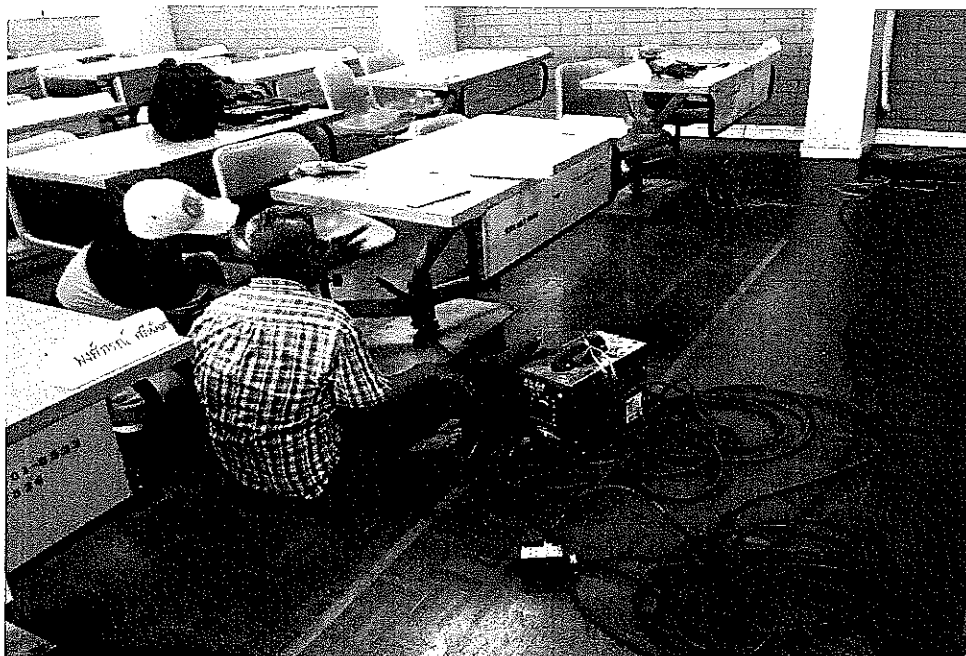
รูปภาพซ่อมโต๊ะเรียนพร้อมเก้าอี้ที่อาคารเรียน  
ได้ดำเนินการซ่อมเรียบร้อยแล้ว

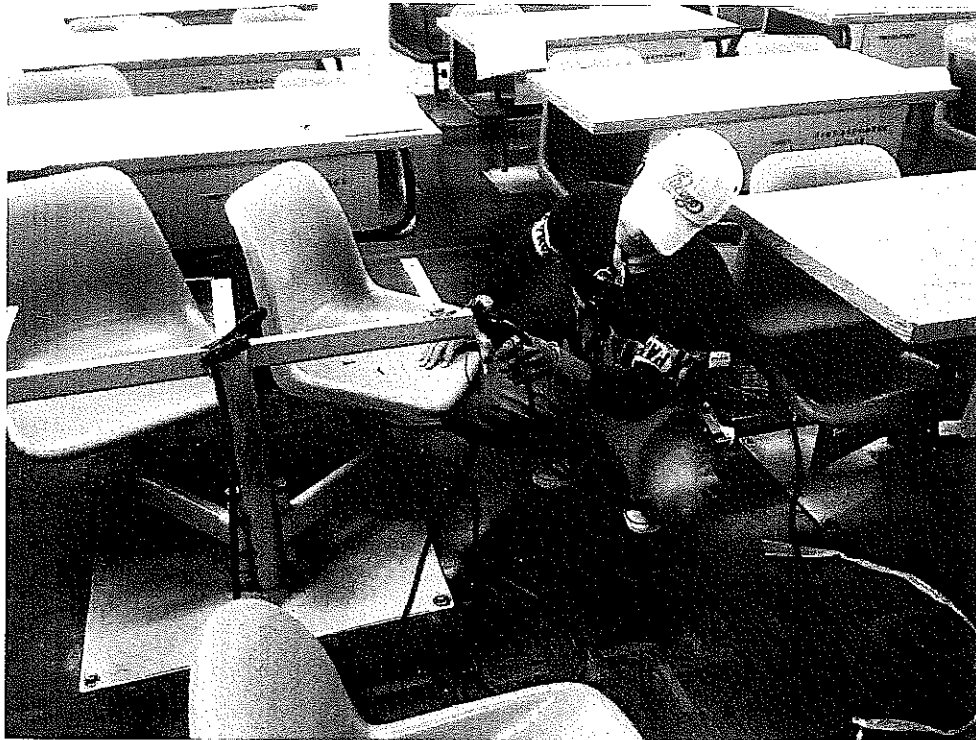
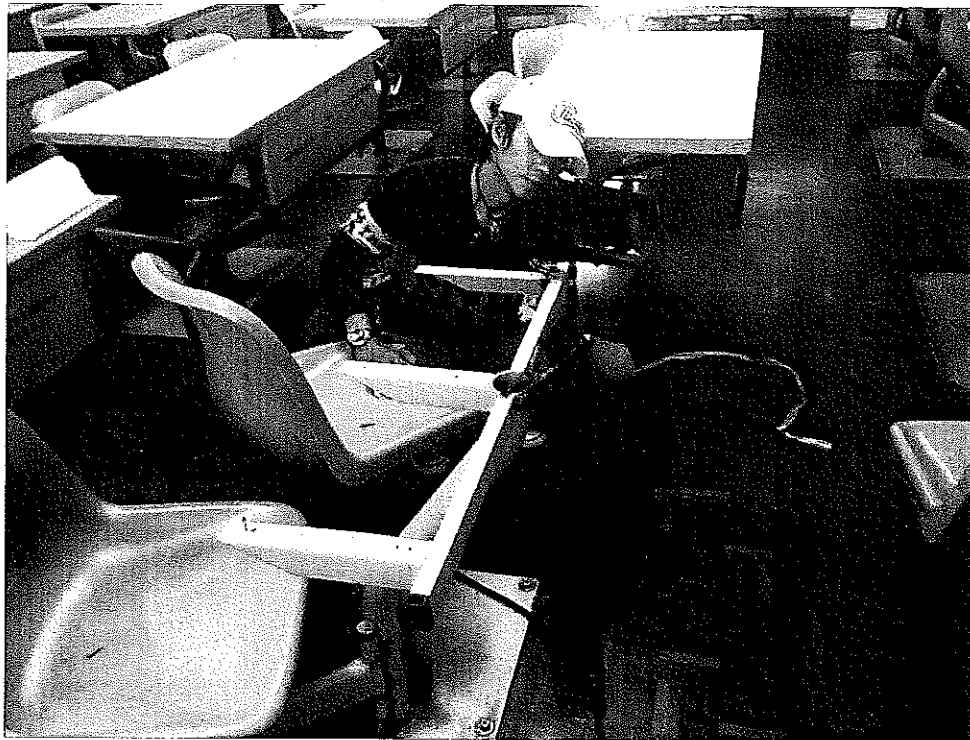
รูปภาพซ่อมโต๊ะเรียนพร้อมเก้าอี้ที่อาคารเรียน  
ได้ดำเนินการซ่อมเรียบร้อยแล้ว

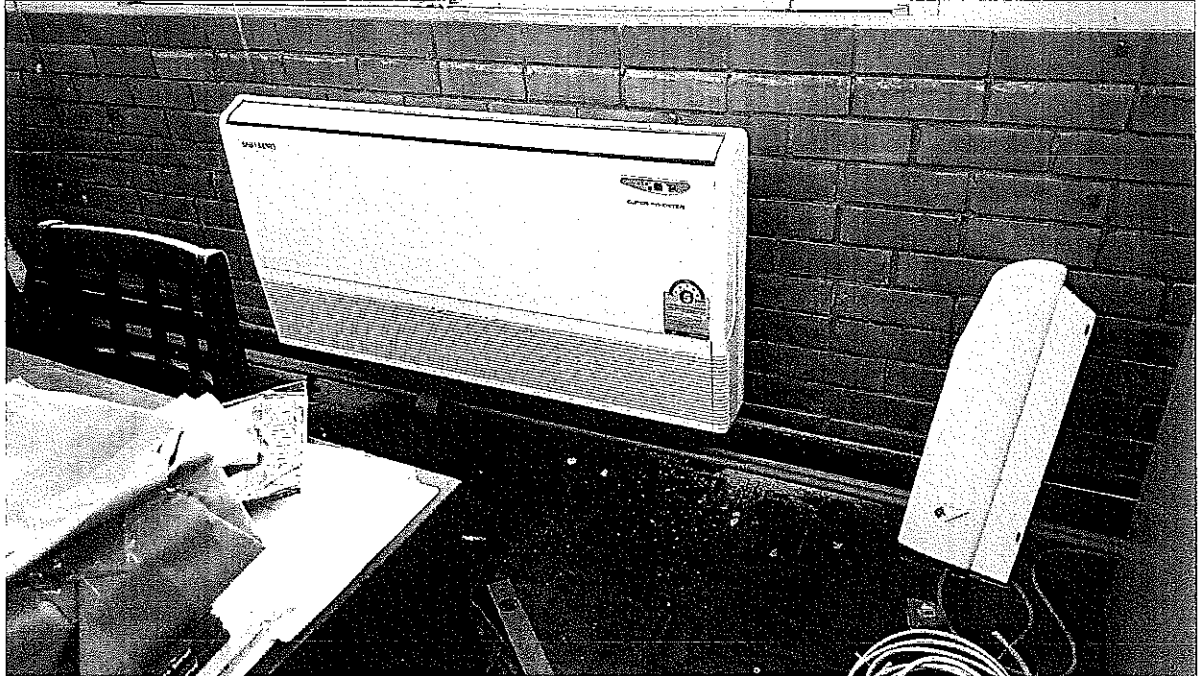
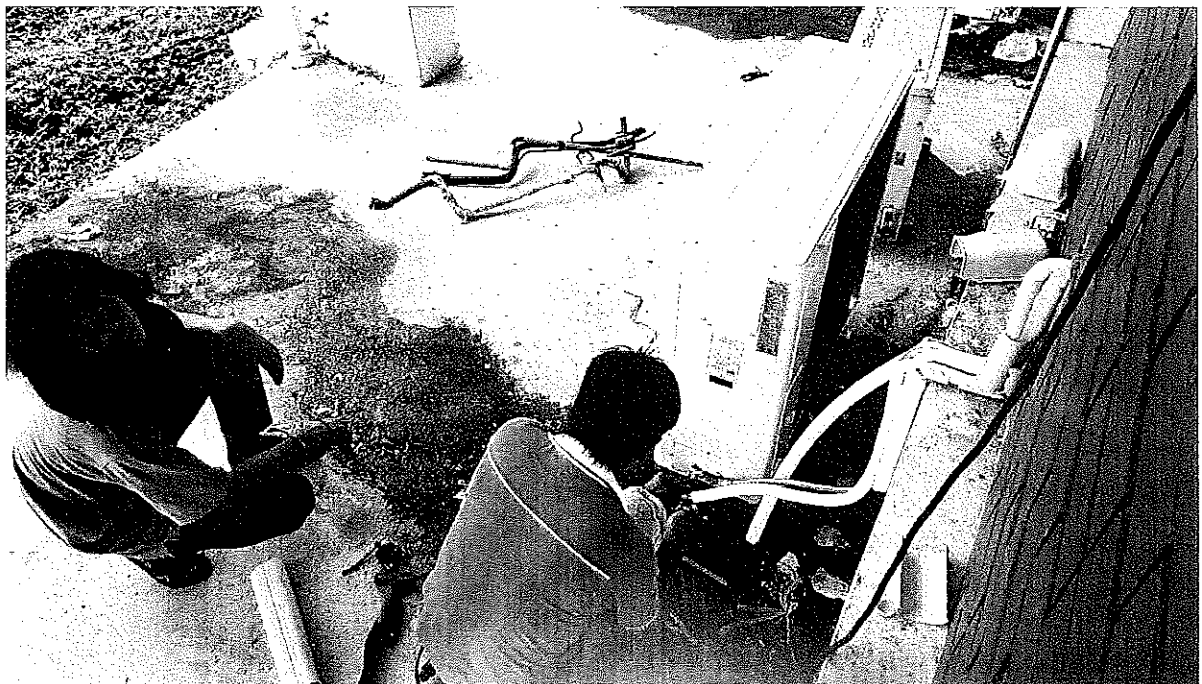
รูปภาพซ่อมเครื่องปรับอากาศที่อาคารเรียน  
ได้ดำเนินการซ่อมเรียบร้อยแล้ว

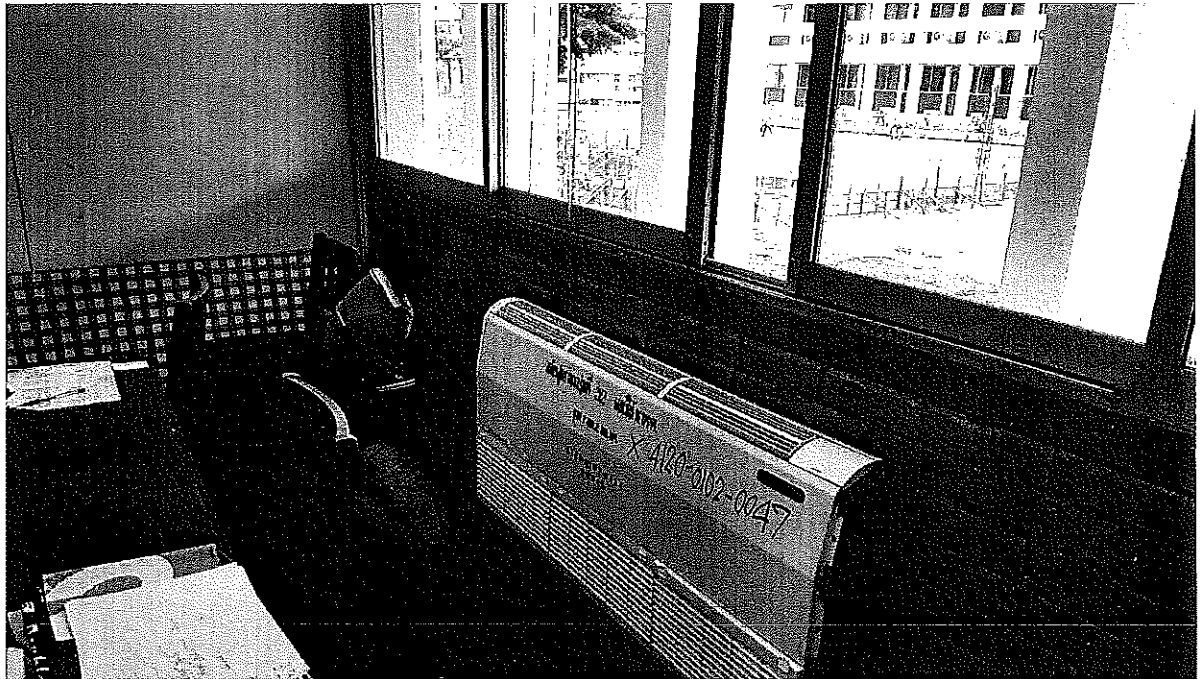
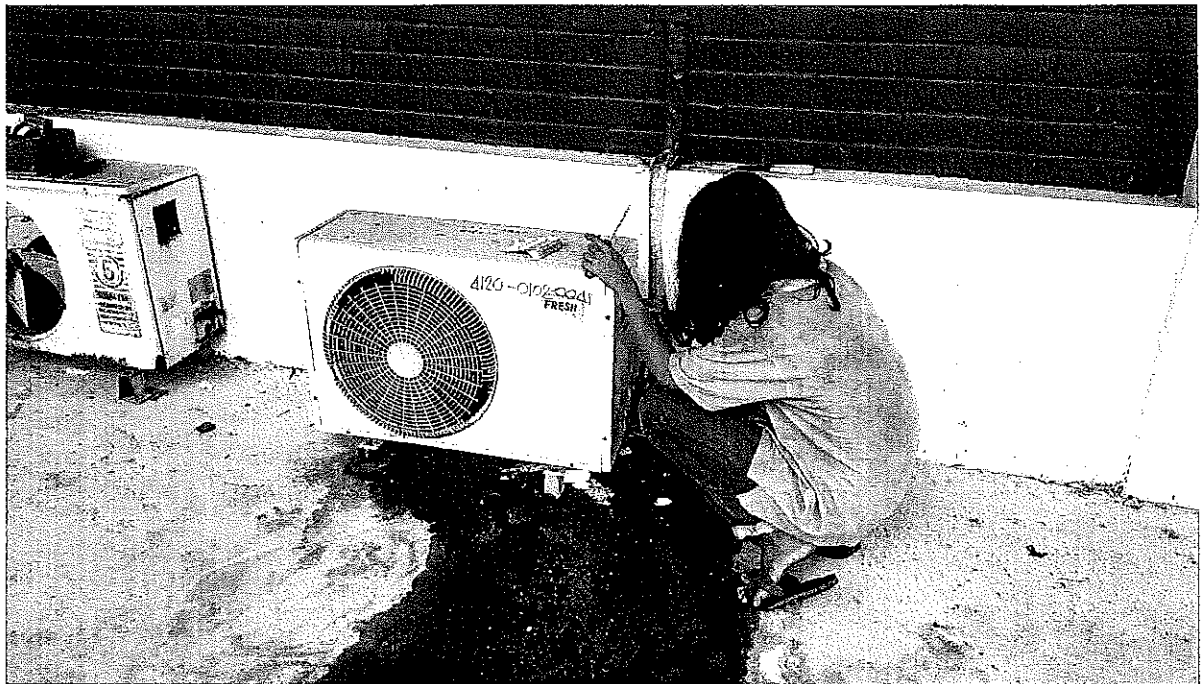
รูปภาพซ่อมเครื่องปรับอากาศที่อาคารเรียน  
ได้ดำเนินการซ่อมเรียบร้อยแล้ว

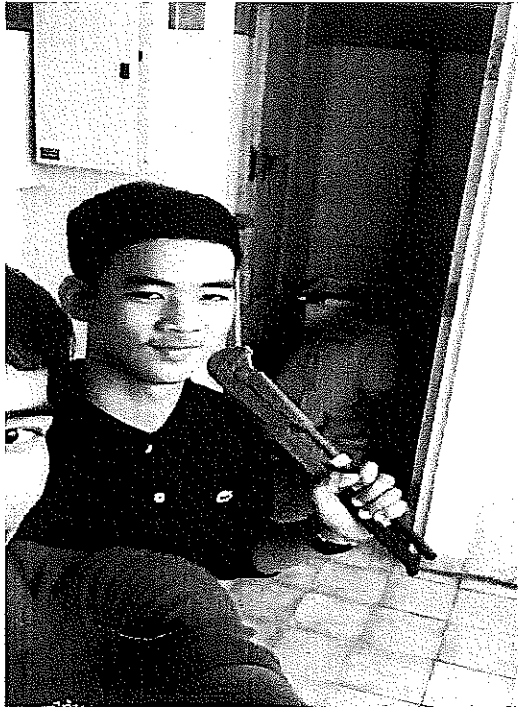
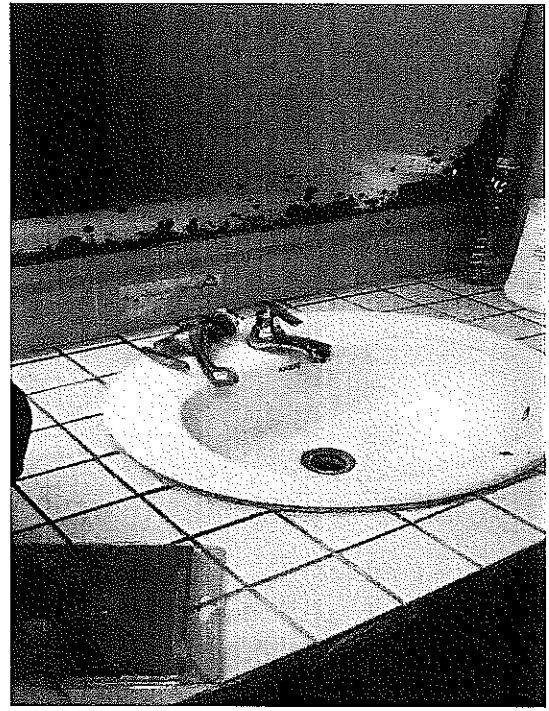
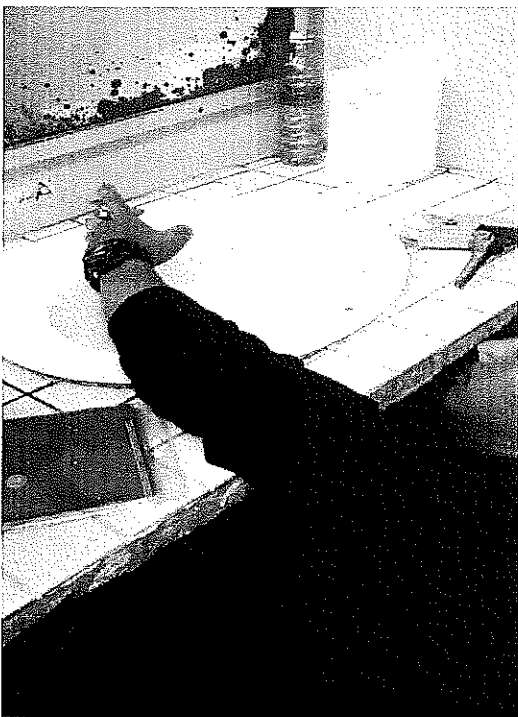
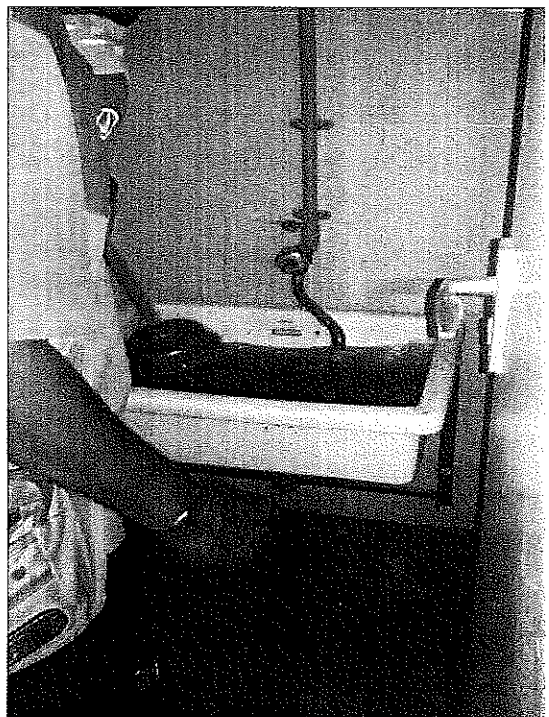
รูปภาพซ่อมห้องน้ำที่อาคารเรียน  
ได้ดำเนินการซ่อมเรียบร้อยแล้ว

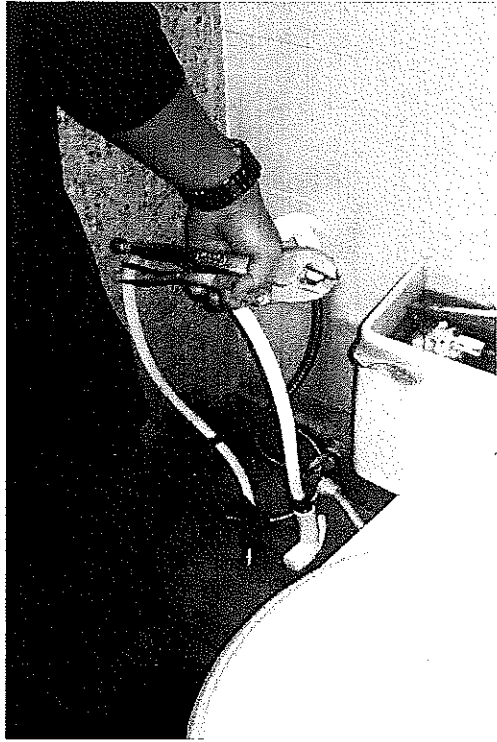
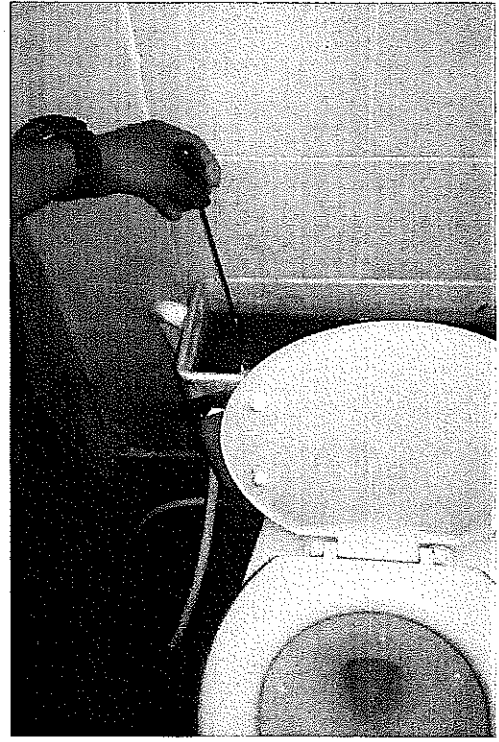
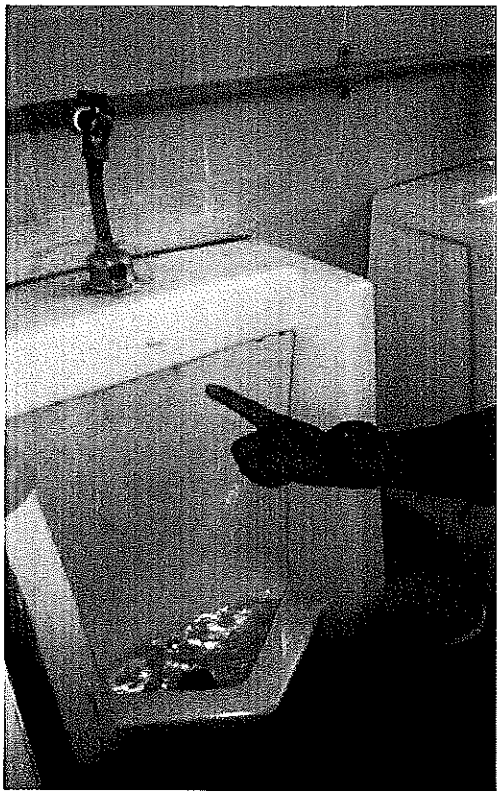
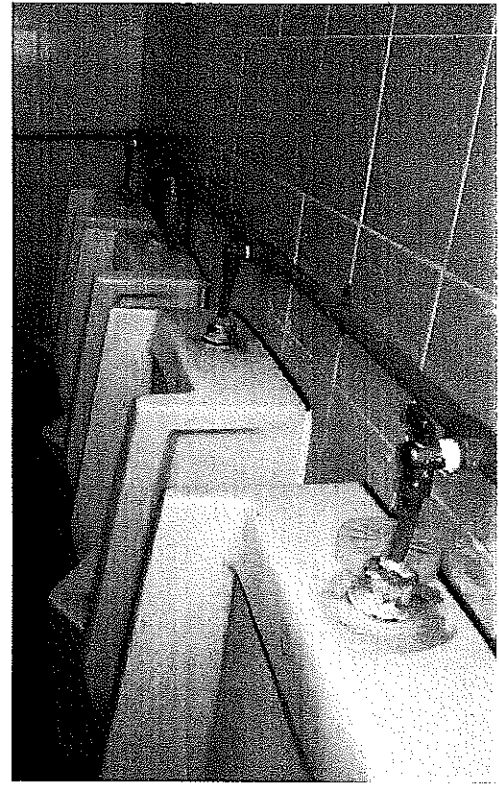
รูปภาพซ่อมห้องน้ำที่อาคารเรียน  
ได้ดำเนินการซ่อมเรียบร้อยแล้ว
